MCK0111

MCK0100,* MCK0101, MCK0102, MCK0103, MCK1120

TIPS FOR THE CORRECT FIXING OF THE CRANKSHAFT SCREW ON THE OIL PUMP FLANGE.

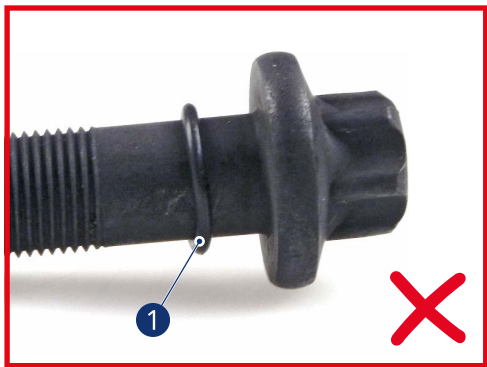
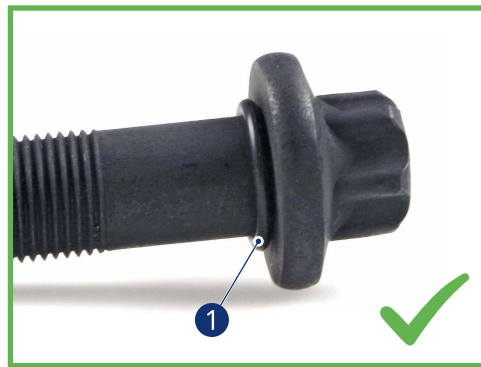
Durante l'installazione dei componenti forniti con il kit è necessario verificare la presenza e la posizione dell'**O-ring** ① sul gambo della vite.

L'O-ring è correttamente posizionato quando è a ridosso della testa della vite.

Il corretto posizionamento dell'O-ring deve essere verificato prima del serraggio (in coppia) della vite sull'albero motore.

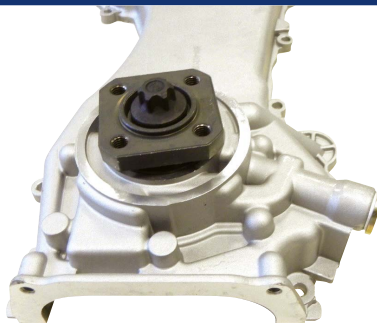
DETTAGLIO CARTER POMPA OLIO
CON INSERITA FLANGIA E VITE

La vite viene inserita nel foro della flangia e la testa entra in contatto con la parte superiore della flangia.

L'O-ring si adagia sulla parte svasata della flangia e garantisce la tenuta dai trafileamenti di olio tra le due parti a contatto.

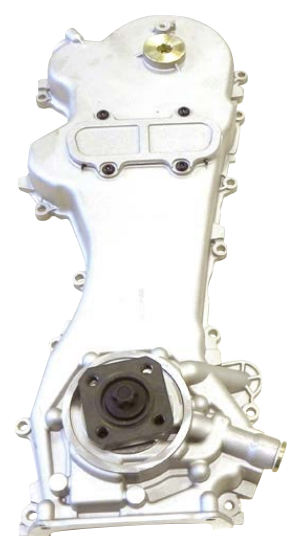
CARTER POMPA OLIO CON
INSERITA FLANGIA E VITE

Se l'O-ring non è correttamente posizionato, al momento dell'inserimento della vite nel foro della flangia o durante il serraggio, potrebbe lacerarsi/rompersi entrando a contatto con il bordo svasato, pregiudicando così la tenuta.

Si consiglia di lubrificare l'O-ring in sede prima del posizionamento della vite.

Si raccomanda di serrare la vite con i seguenti valori di coppia compresi tra 47 e 52 Nm (72°-78°), secondo quanto indicato dal costruttore.
