MCK0590 and MCK0592

NEW TENSIONER

A new version of the tensioner contained in kits MCK0590 and MCK0592 is available.

Magneti Marelli Timing chain kit MM1430 and MM0592

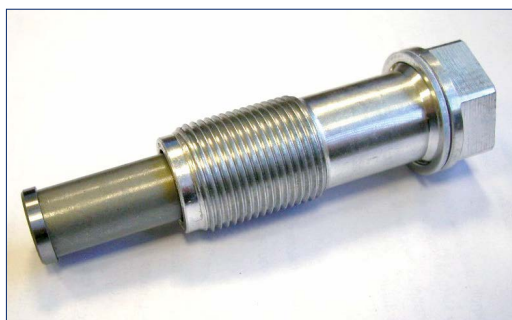
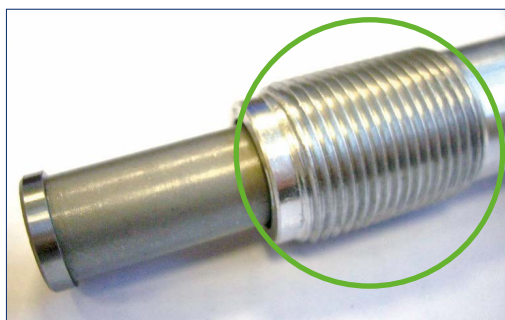
Nuova versione

1. prolungamento della parte filettata (M22 x 1,5 mm) che ora si estende fino alla fine del gambo;
2. maggiore lunghezza del pistoncino (comunque di pochi millimetri).

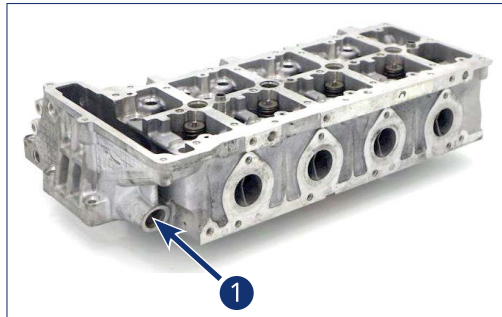
Su di un limitato numero di veicoli, questa variazione della lunghezza del gambo filettato richiede la modifica dell'alloggiamento sulla testata. Questa lavorazione si rende necessaria per innestare correttamente il tenditore.

In questa immagine viene indicata la sede del tenditore sulla testata.

Nel caso in cui, in fase di installazione sulla testata, la base del tenditore (nuova versione) risultasse sporgente, si renderà allora necessaria una modifica della sede estendendo la filettatura.

- Utilizzare un'utensile per la filettatura con le seguenti caratteristiche: M22 x 1,5 mm.
- Ripassare il foro filettato estendendo la filettatura per tutta lunghezza del foro (deve essere passante da parte a parte).
- Rimuovere eventuali sbavature dalla filettatura e pulire accuratamente la testata.
- Reinstallare il tenditore, verificare l'accoppiamento delle superfici.
- Serrare il tenditore a 70 Nm.

Infine, si raccomanda di pulire accuratamente le superfici per evitare che detriti possano entrare nel motore e nel sistema di lubrificazione.

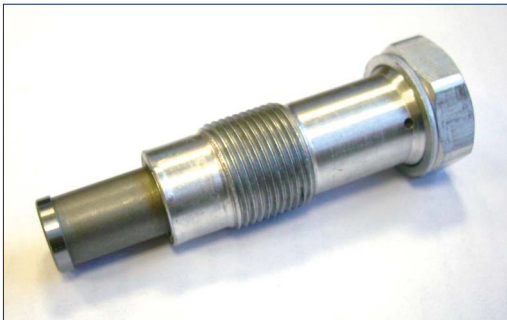
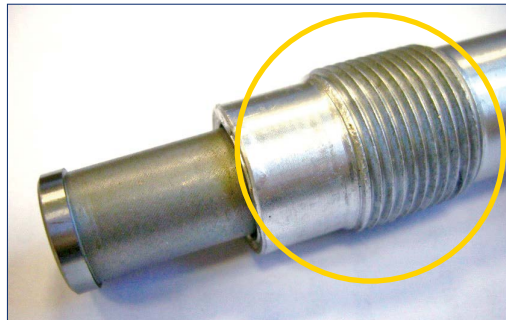
Old version

The previous tensioner, part number **OE 11317797901** (shaft length 63 mm, overall length 86 mm) has been substituted by a new version, part number **OE 11318586699** (shaft length 66 mm, overall length 90 mm).

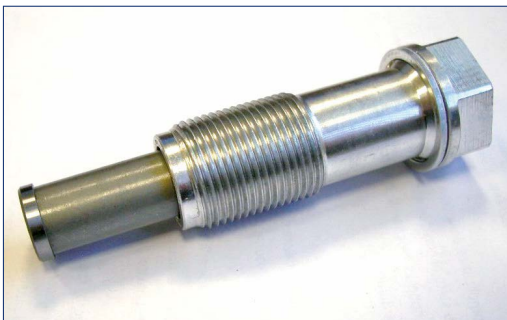
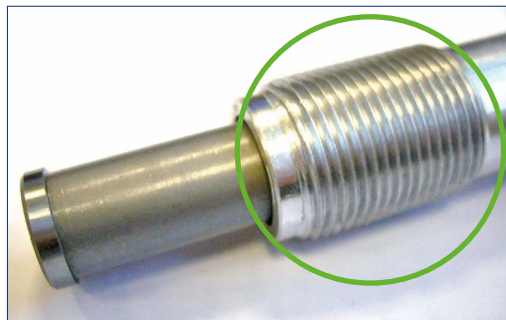
New version

1. The threaded section (M22 x 1.5 mm) has been elongated and now extends to the end of the shaft.
2. The plunger is longer (just a few millimetres).

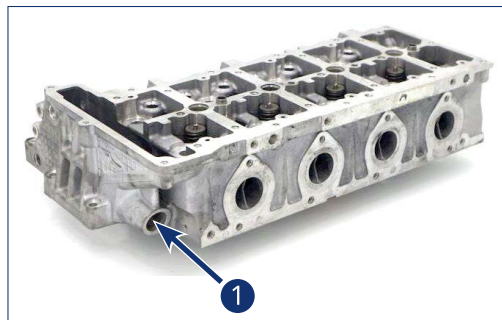
Bei einer begrenzten Anzahl von Fahrzeugen, erfordert diese Längenabweichung der Gewindewelle eine Änderung des Gehäuses am Kopf.

Diese Änderung ist erforderlich, um den Kettenspanner korrekt montieren zu können. Dieses Bild zeigt das Gehäuse des Kettenspanners am Kopf.

Für den Fall, dass beim Einbau in den Kopf die Basis des Kettenspanners (neue Version) herausragt, ist es notwendig, das Gehäuse zu modifizieren, indem das Gewinde verlängert wird.

- Verwenden Sie ein Gewindeschneidwerkzeug mit den folgenden Eigenschaften: M22 x 1,5 mm.
- Planen Sie die Bohrung neu, indem Sie das Gewinde über die gesamte Länge der Bohrung verlängern (das Gewinde muss von einem Ende zum anderen reichen).
- Entfernen Sie alle Späne aus dem Gewinde und reinigen Sie den Kopf sorgfältig.
- Setzen Sie den Spanner wieder ein und prüfen Sie, ob sich die Flächen koppeln.
- Ziehen Sie den Spanner mit 70 Nm an.

Reinigen Sie abschließend sorgfältig die Oberflächen, um sicherzustellen, dass keine Verunreinigungen in den Motor gelangen können.

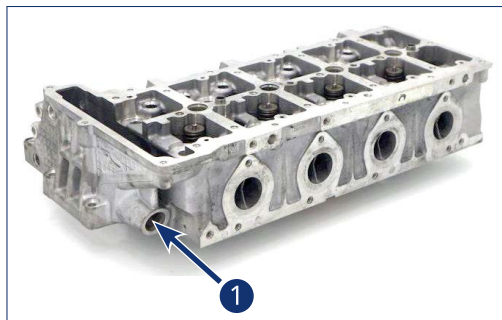
En un número limitado de vehículos, esta variación en la longitud del eje roscado requerirá que se modifique la carcasa de la cabeza. Esta modificación será necesaria para poder ajustar correctamente el tensor.

Esta imagen muestra la carcasa del tensor en la cabeza.

En el caso de que al instalarlo en el cabezal sobresalga la base del tensor (nueva versión), será necesario modificar la carcasa alargando la rosca.

- Utilizar una herramienta de roscado de las siguientes características: M22 x 1,5 mm.
- Vuelva a enhebrar el agujero, extendiendo la rosca por todo el largo del agujero (la rosca debe extenderse de un extremo al otro).
- Retirar las virutas y limpiar con cuidado la cabeza.
- Reinstale el tensor, verificando que las superficies se acoplen.
- Apretar el tensor a 70 Nm.

Por último, limpie cuidadosamente las superficies para asegurarse de que no entren residuos en el motor y el sistema de lubricación.
