**MAGNETI
MARELLI**

PARTS & SERVICES

MCK0100,* MCK0101, MCK0102, MCK0103, MCK1120

TIPS FOR THE CORRECT FIXING OF THE CRANKSHAFT SCREW ON THE OIL PUMP FLANGE.

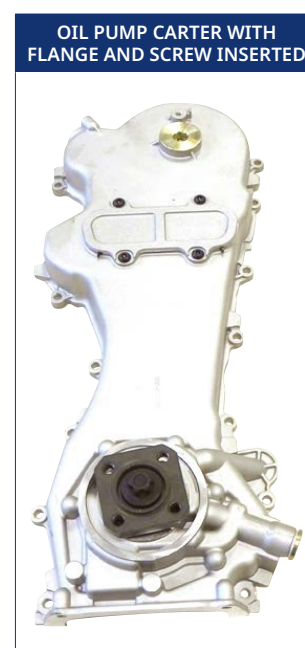
OIL PUMP CARTER WITH
FLANGE AND SCREW INSERTED

If the O-Ring is not correctly in place, when inserting the screw into the flange hole or during the tightening, it may tear/break when it encounters the flared part of the flange, compromising the seal.

It is recommended to lubricate the O-Ring (correctly placed) before the screw installation.

It is recommended to tighten the screw with following tightening torque values included between 47 e 52 Nm (72°-78°), or following the producer indications.
