MCK0590 and MCK0592

NEW TENSIONER

A new version of the tensioner contained in kits MCK0590 and MCK0592 is available.

Magneti Marelli Timing chain kit MM1430 and MM0592

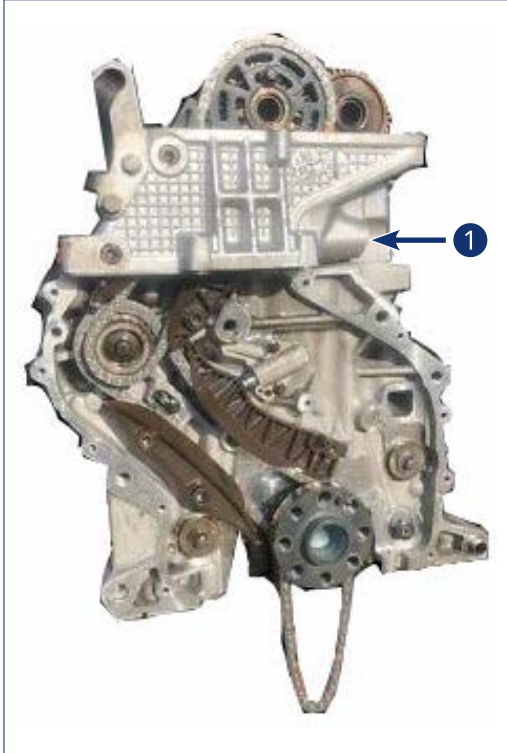
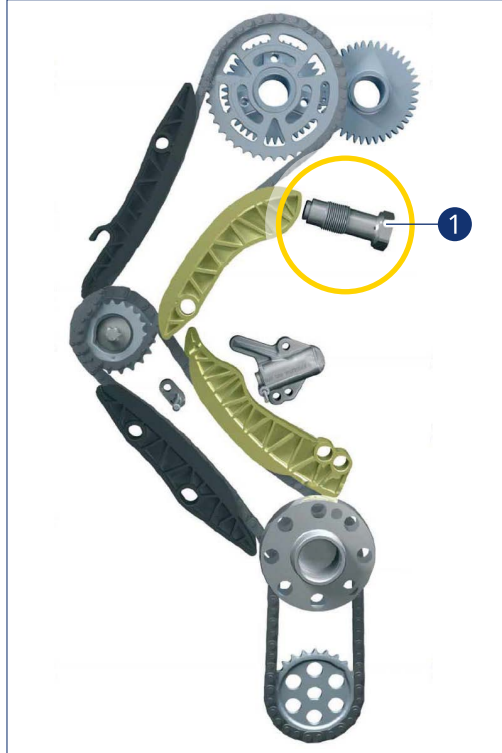
Di seguito lo schema del sistema distributivo e il posizionamento del tenditore

Su di un limitato numero di veicoli, questa variazione della lunghezza del gambo filettato richiede la modifica dell'alloggiamento sulla testata. Questa lavorazione si rende necessaria per innestare correttamente il tenditore.

Nel caso in cui, in fase di installazione sulla testata, la base del tenditore (nuova versione) risultasse sporgente, si renderà allora necessaria una modifica della sede estendendo la filettatura.

- Utilizzare un'utensile per la filettatura con le seguenti caratteristiche: M22 x 1,5 mm.
- Ripassare il foro filettato estendendo la filettatura per tutta lunghezza del foro (deve essere passante da parte a parte).
- Rimuovere eventuali sbavature dalla filettatura e pulire accuratamente la testata.
- Reinstallare il tenditore, verificare l'accoppiamento delle superfici.
- Serrare il tenditore a 70 Nm.

Infine, si raccomanda di pulire accuratamente le superfici per evitare che detriti possano entrare nel motore e nel sistema di lubrificazione.

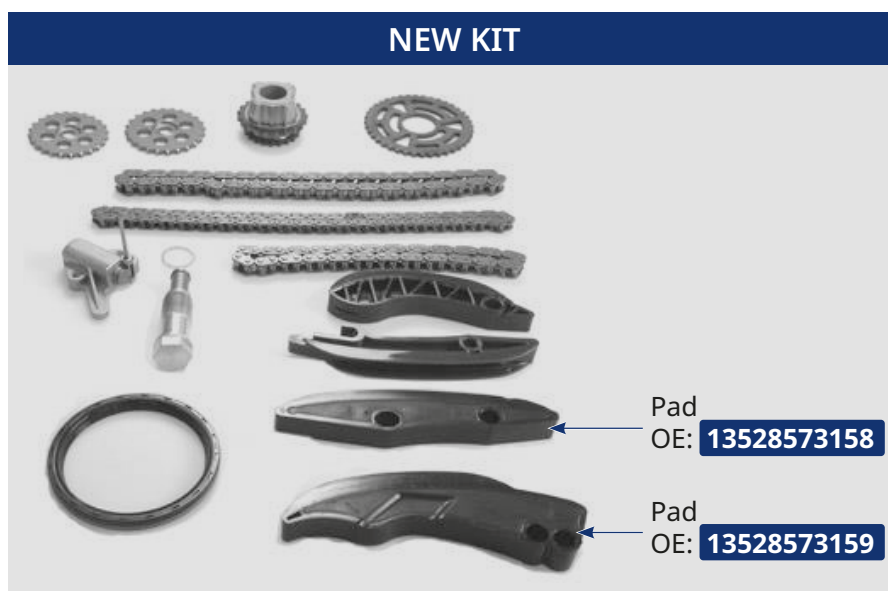
The new **Magneti Marelli Aftermarket Parts&Services** timing chain kit code **MCK1430** differs from the previous code MCK0592 for the upgrade of some components and for the addition of two oil pump command gears.

During the years the OE maker BMW has applied some modifications to both the chain sliders of the lower part of engine distribution. These modifications were meant to improve the mechanical resistance of the mentioned parts.

The newest version of these chain sliders is the one identified with the following OE references: **13528573158** and **13528573159**. Both components differ from the predecessors **only** for the sides that are now "full".

The so supplied kit MCK1430 can be used/installed on all the same applications listed for the MM kit MCK0592 but it offers the newest improved version of lower chain sliders and also it gives the possibility to replace the oil pump command gear (which, as explained, it may vary depending on the vehicles/producers).

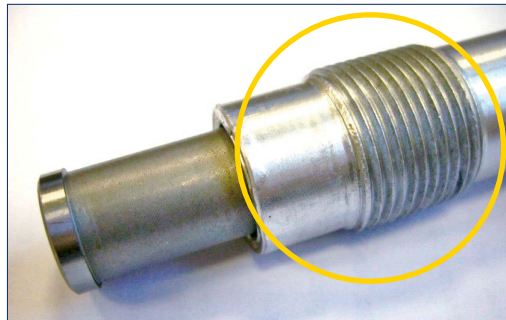
Alte Version

Der bisherige Spanner, Teilenummer **OE 11317797901** (Schaftlänge 63 mm, Gesamtlänge 86 mm) wurde durch eine neue Version, Teilenummer **OE 11318586699** (Schaftlänge 66 mm, Gesamtlänge 90 mm) ersetzt.

1. Der Gewindeteil (M22 x 1,5 mm) wurde verlängert und reicht nun bis zum Ende der Welle.
2. Der Stößel ist länger (nur wenige Millimeter).

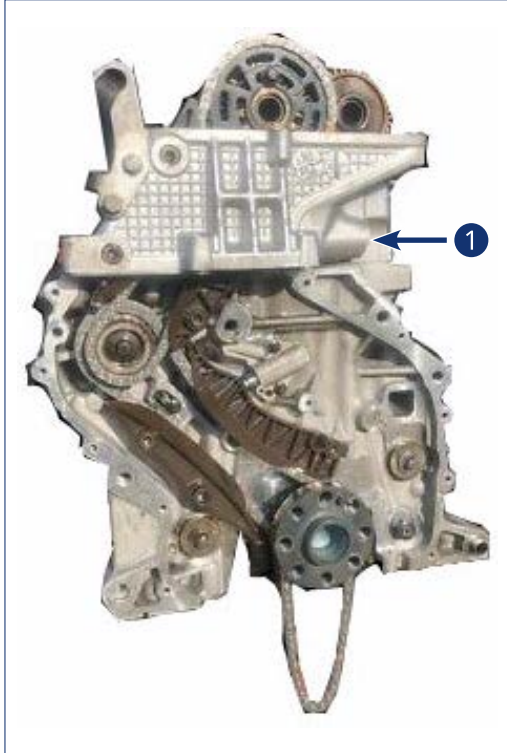
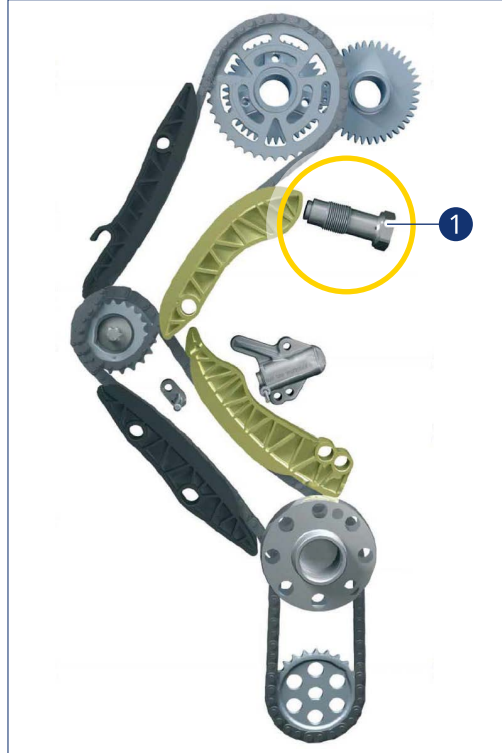
Nachfolgend finden Sie ein Diagramm des Steuerungssystems und der Position des Kettenspanners

Bei einer begrenzten Anzahl von Fahrzeugen, erfordert diese Längenabweichung der Gewindewelle eine Änderung des Gehäuses am Kopf.

Für den Fall, dass beim Einbau in den Kopf die Basis des Kettenspanners (neue Version) herausragt, ist es notwendig, das Gehäuse zu modifizieren, indem das Gewinde verlängert wird.

- Verwenden Sie ein Gewindeschneidwerkzeug mit den folgenden Eigenschaften: M22 x 1,5 mm.
- Planen Sie die Bohrung neu, indem Sie das Gewinde über die gesamte Länge der Bohrung verlängern (das Gewinde muss von einem Ende zum anderen reichen).
- Entfernen Sie alle Späne aus dem Gewinde und reinigen Sie den Kopf sorgfältig.
- Setzen Sie den Spanner wieder ein und prüfen Sie, ob sich die Flächen koppeln.
- Ziehen Sie den Spanner mit 70 Nm an.

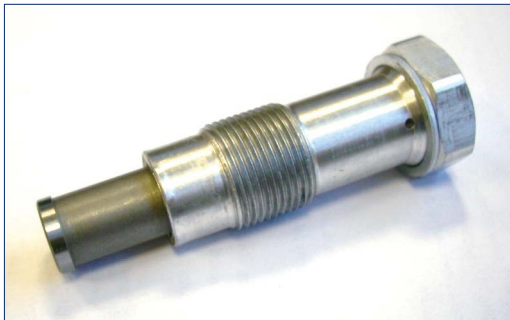
Versión antigua

1. La sección roscada (M22 x 1,5 mm) se ha alargado y ahora se extiende hasta el final del eje.
2. El émbolo es más largo (solo unos pocos milímetros).

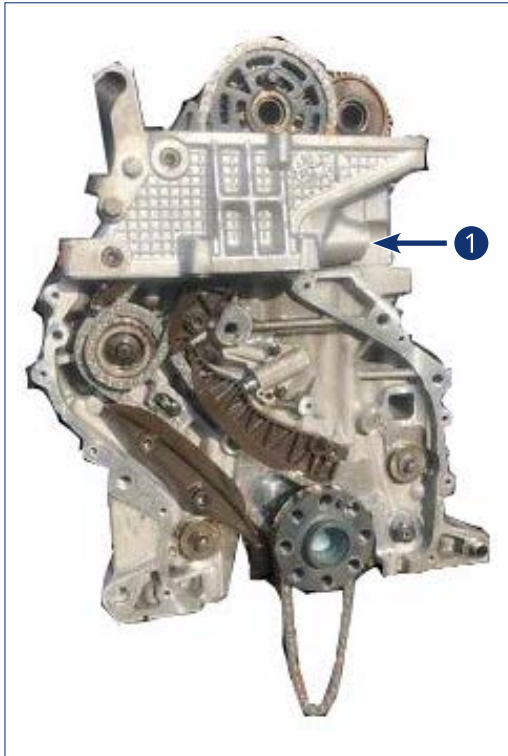
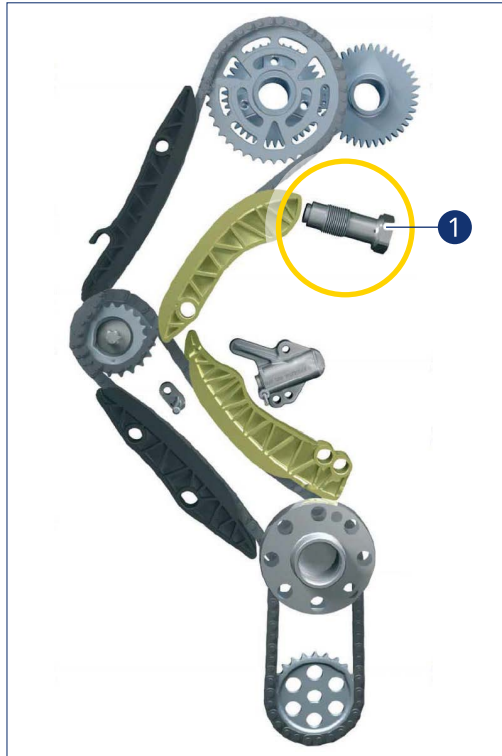
A continuación se muestra un diagrama del sistema de distribución y la posición del tensor.

En un número limitado de vehículos, esta variación en la longitud del eje roscado requerirá que se modifique la carcasa de la cabeza. Esta modificación será necesaria para poder ajustar correctamente el tensor.

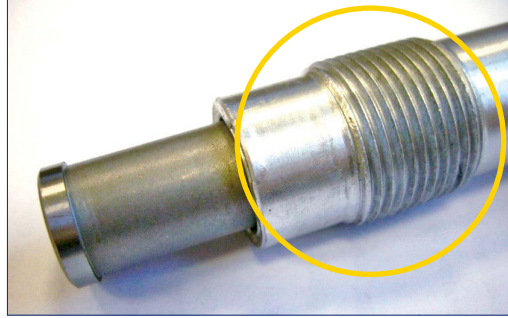
Eski versiyon

1. Dişli kısım (M22 x 1.5 mm) uzatılarak milin sonuna kadar uzanmaktadır.
2. Plancer daha uzundur (sadece birkaç milimetre).

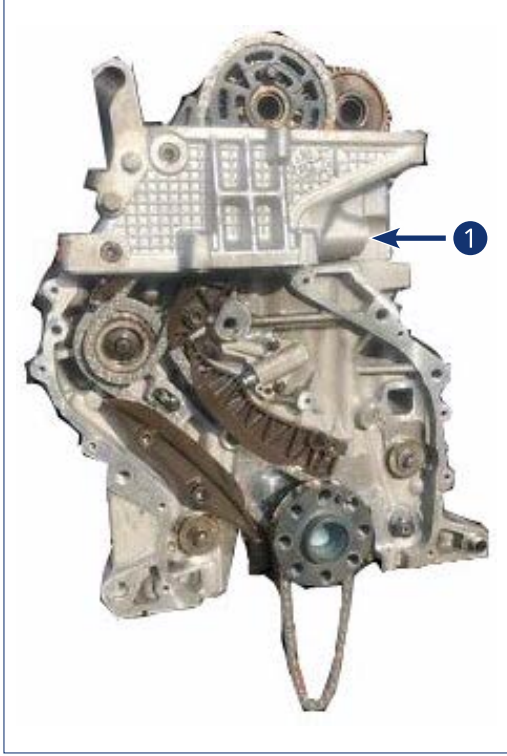
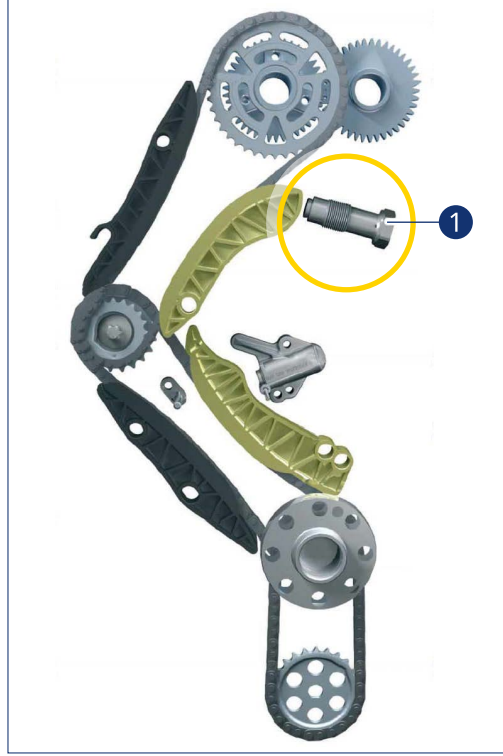
Aşağıda tevzi sistemi ve gergi konumuna ait bir diyagram verilmiştir.

Dişli milin uzunluğunda gerçekleştirilen bu değişiklik, **sınırlı sayıda araçta** kafadaki gergi muhafazasının değiştirilmesini gerektirecektir. Gergiyi doğru takabilmek için bu değişiklik gerekecektir.
