**MAGNETI
MARELLI**

PARTS & SERVICES

MCK0100,* MCK0101, MCK0102, MCK0103, MCK1120

TIPS FOR THE CORRECT FIXING OF THE CRANKSHAFT SCREW ON THE OIL PUMP FLANGE.

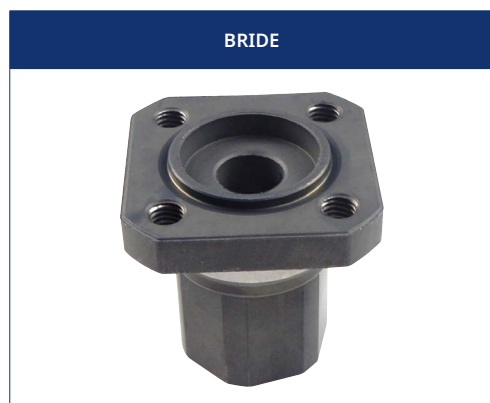
Le joint torique est correctement positionné lorsqu'il est au niveau de la tête de vis.

La vis s'insère à l'intérieur de la bride et la tête de vis se trouve sur le haut de la bride. Une fois la vis insérée, la tête de vis épouse parfaitement le rebord du haut de la bride et le joint torique positionné sous la tête de vis, permet d'éviter les fuites d'huile entre les deux pièces.

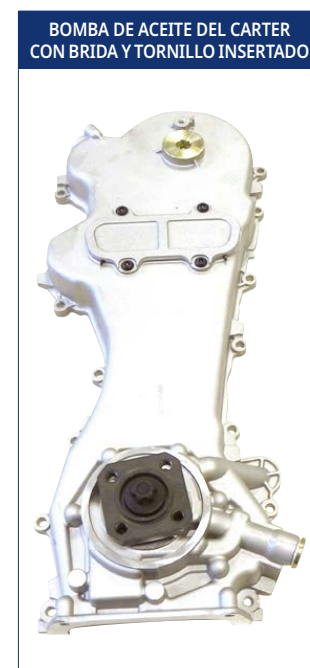
Si la junta tórica no está correctamente colocada, al insertar el tornillo en el agujero de la brida o durante el apriete, puede rasgarse o romperse cuando se encuentre con la parte ensanchada de la brida, comprometiendo el sellado.

Se recomienda lubricar la junta tórica (colocada correctamente) antes de la instalación del tornillo.

Se recomienda apretar el tornillo con los siguientes valores de par de apriete entre 47 y 52 Nm (72°-78°), o siguiendo las indicaciones del fabricante.

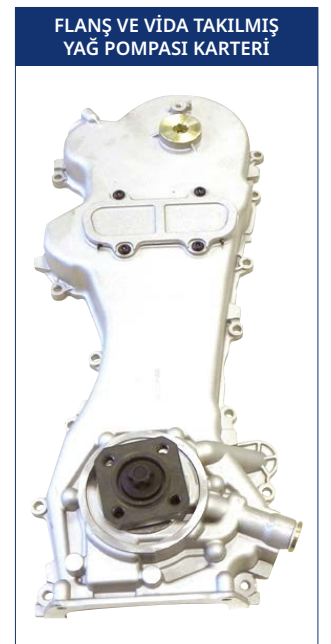
O-Ring düzgün yerleştirilmezse, vidayı flanş deliğine yerleştirirken veya sıkma sırasında, flanşın havşalı kısmına denk geldiğinde yırtılarak veya koparak sızdırmazlığı olumsuz etkileyebilir.

Vidayı takmadan önce O-Ring'in yağlanması (doğru yerleştirilmesi) önerilir.
